**ОТЧЕТ №31/19**

**о проведении обследования технического состояния МКОУ  
«Хамаматюртовская СОШ №2» на 140 мест с. Хамаматюрт,  
Бабаюртовский район, Республика Дагестан.**

Обследование и оценка конструкций здания на соответствие  
СП 14.13330.2018 «Строительство в сейсмических районах».

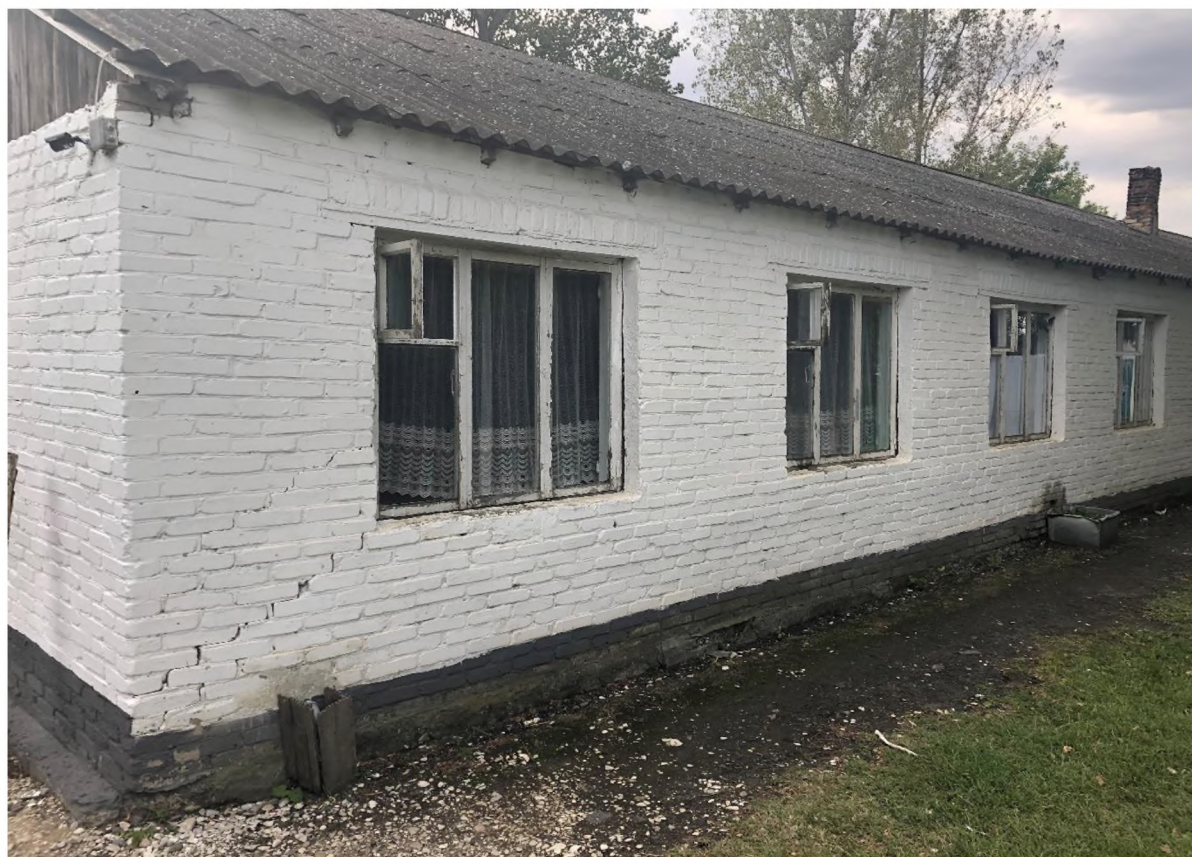
**Фото №5. Состояние фасада.**

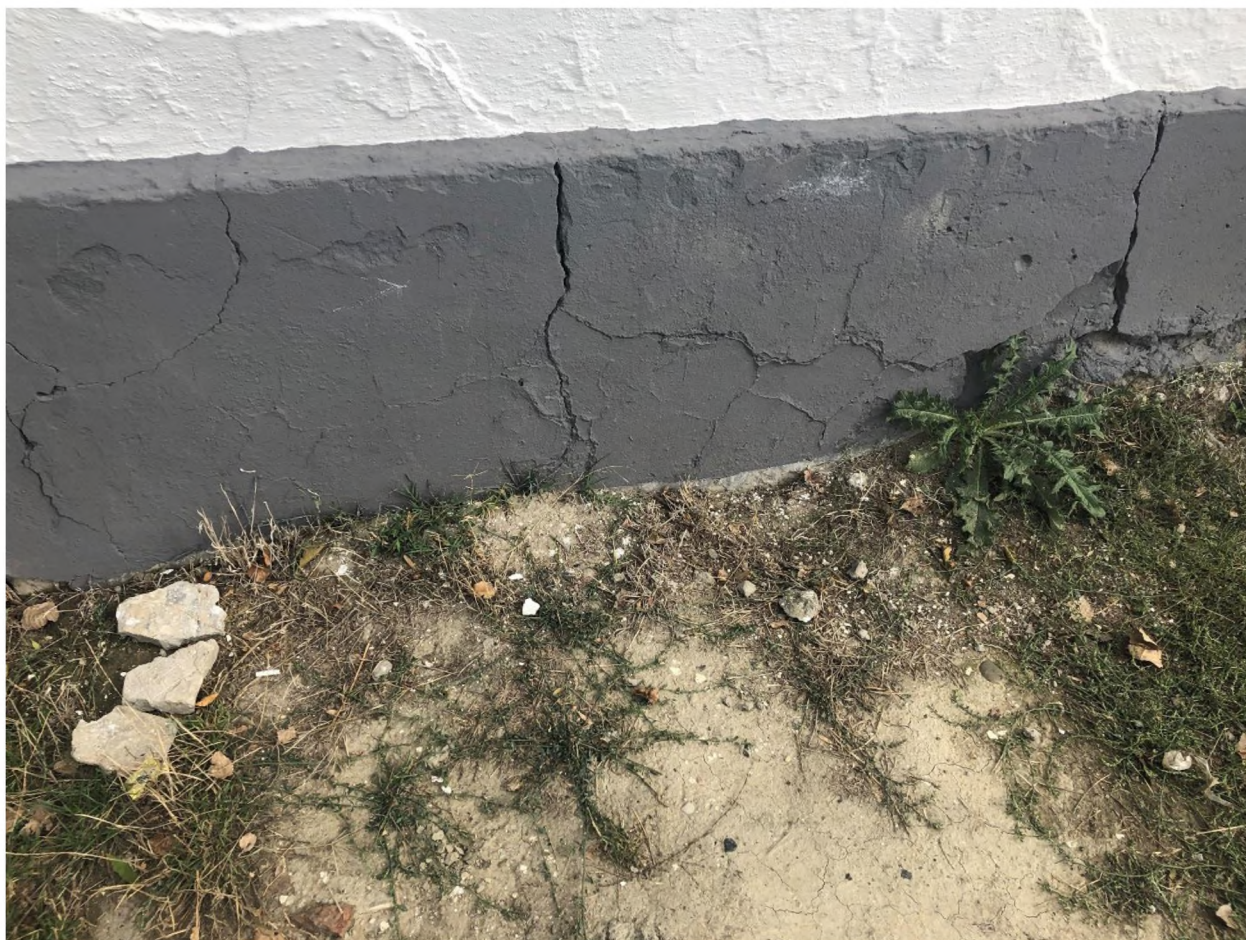
Фундаменты блока «А» и блока «Б» ленточные бутобетонные. Обнаружены трещины, нарушения штукатурного слоя цоколя. Износ 30-35%. В районах с сейсмичностью 9 баллов, устройство фундаментов из бутобетона не допускается (нарушение п.6.2 СП 14.13330.2018). Полное отсутствие отмостки.

Дефицит сейсмостойкости оценивается в 3 балла.

**Фото №7. Состояние фундамента, цоколя, отсутствие отмостки.**

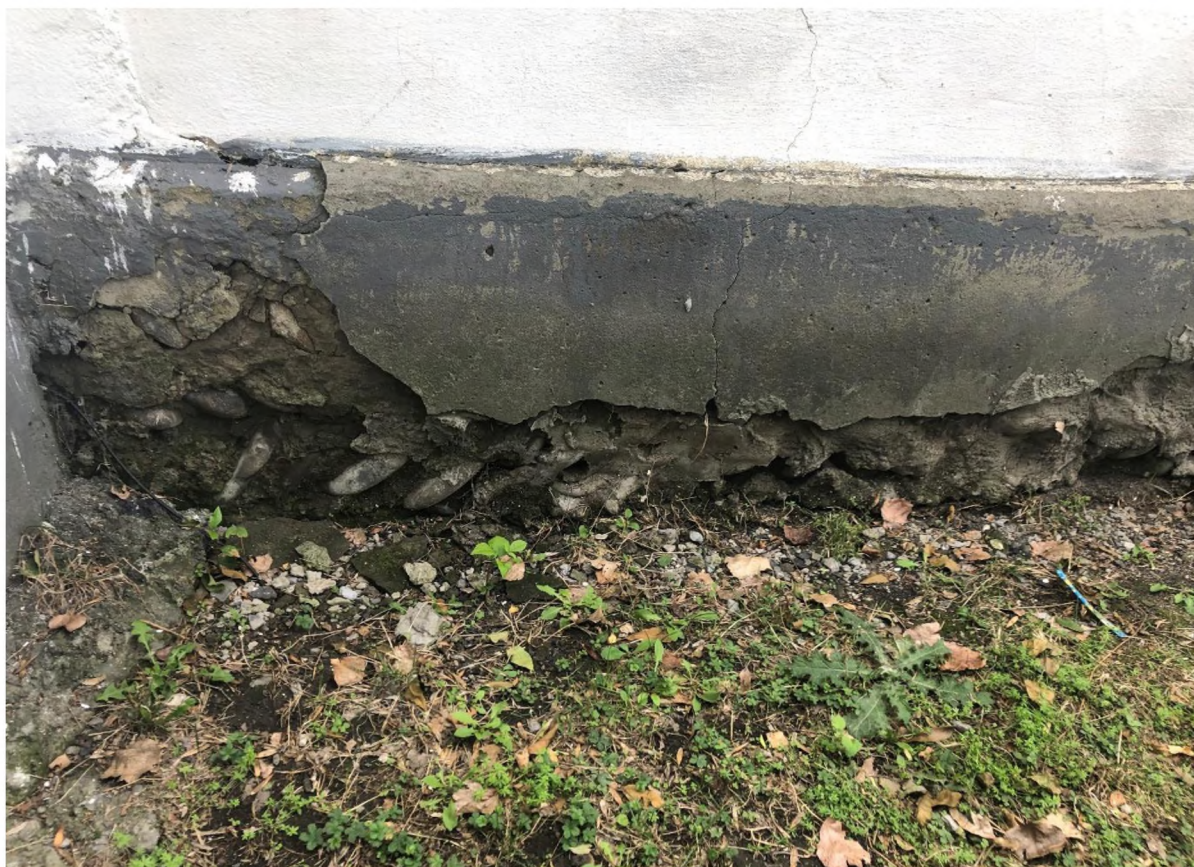
**Фото №8. Состояние фундамента, цоколя, отсутствие отмостки.**

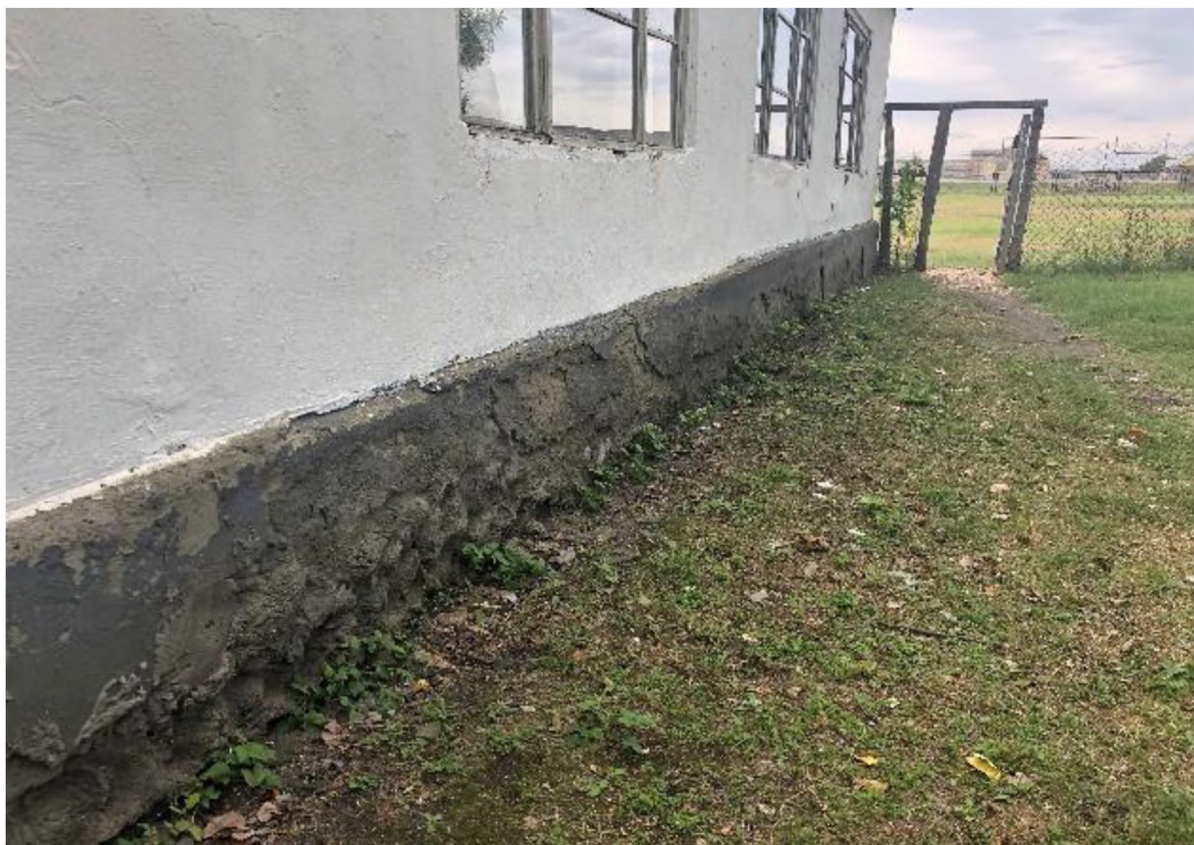
**Фото №9. Состояние фундаментных стен.**

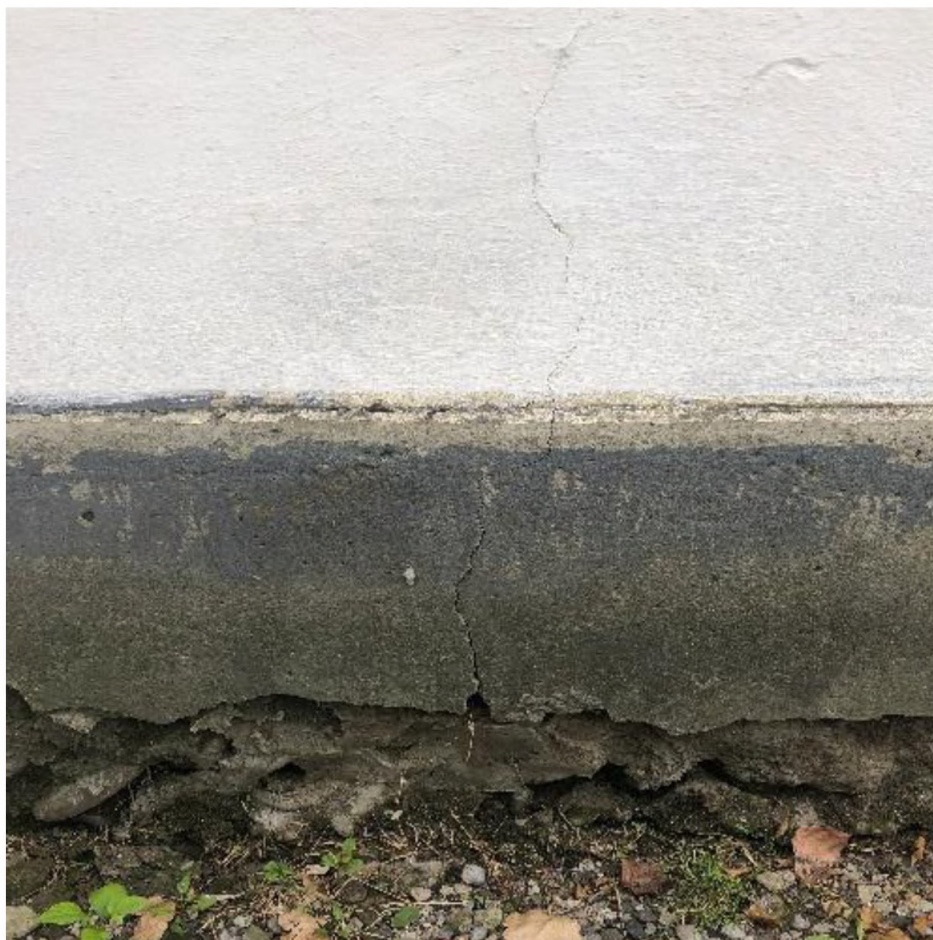
**Фото №10. Состояние фундаментных-цокольных стен, отсутствие отмостки.**

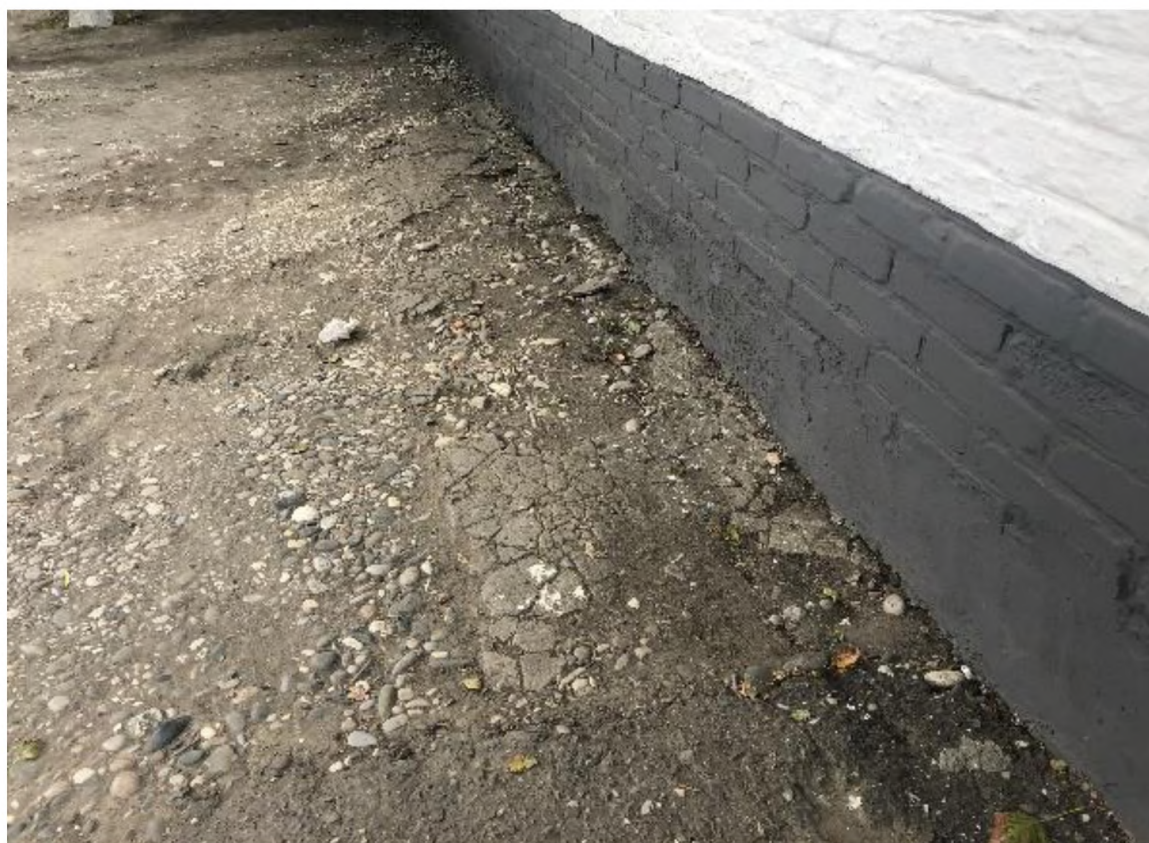
**Фото №11. Состояние фундаментных-цокольных стен, отсутствие отмостки.**

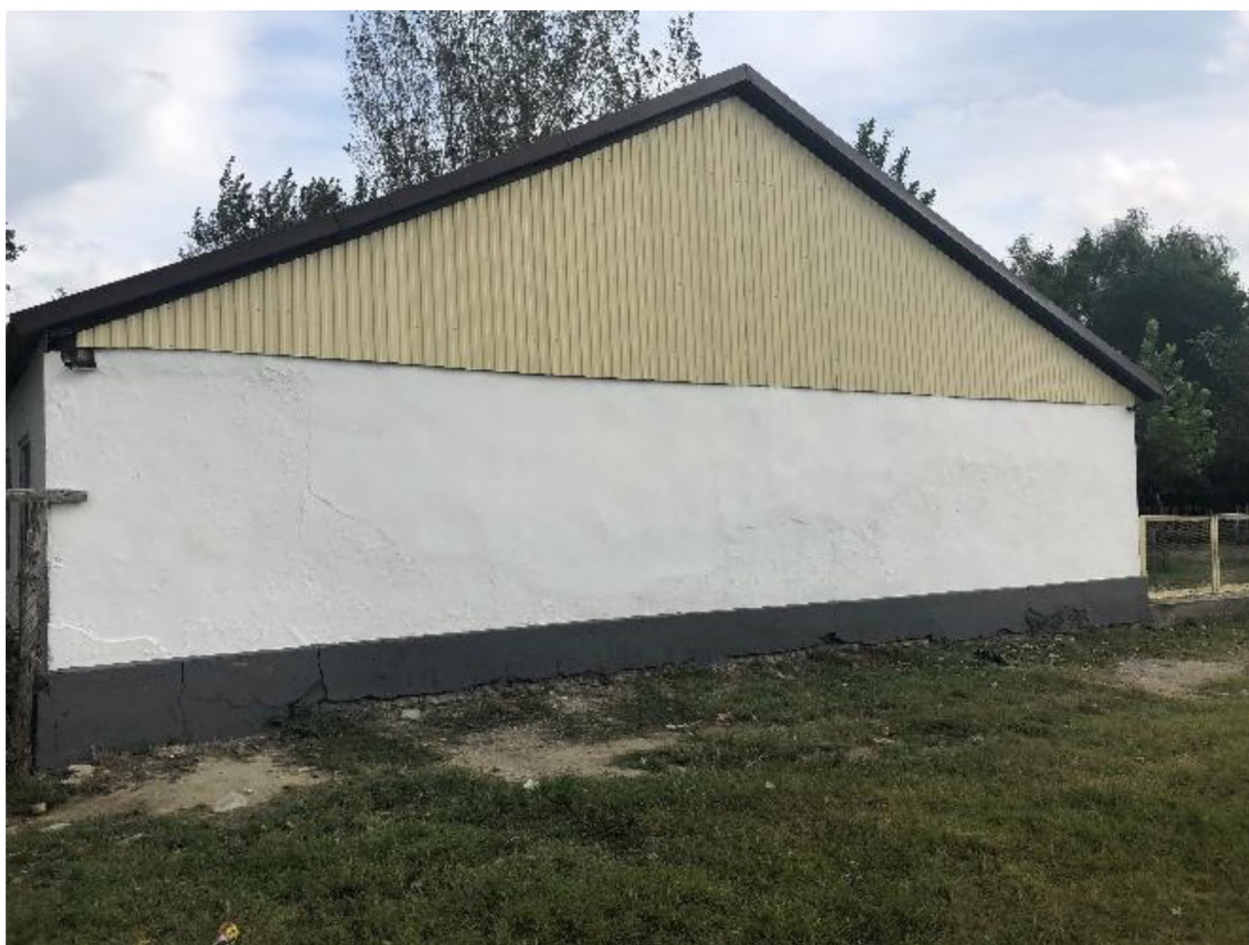
Стены наружные и внутренние в блоке «А» и в блоке «Б» выполнены из деревянного каркаса и щитами с заполнением – утеплитель. Расстояние между рамами 2.8м. Стойки и балки рам размерами 15х20см (h). Наблюдается, что внутренние стены имеют крен и изгибаются, образовались вертикальные щели между щитами внутренних стен, вертикальные щели между щитами наружных стен и облицовкой. Гидро, пароизоляция отсутствует. Стены блока «А» и блока «Б» не удовлетворяют п.6.15.3, п.6.15.5, п.6.15.6, п.6.15.7, п.6.15.10 (СП 14.13330.2018).

**Фото №12. Состояние наружной стены.**

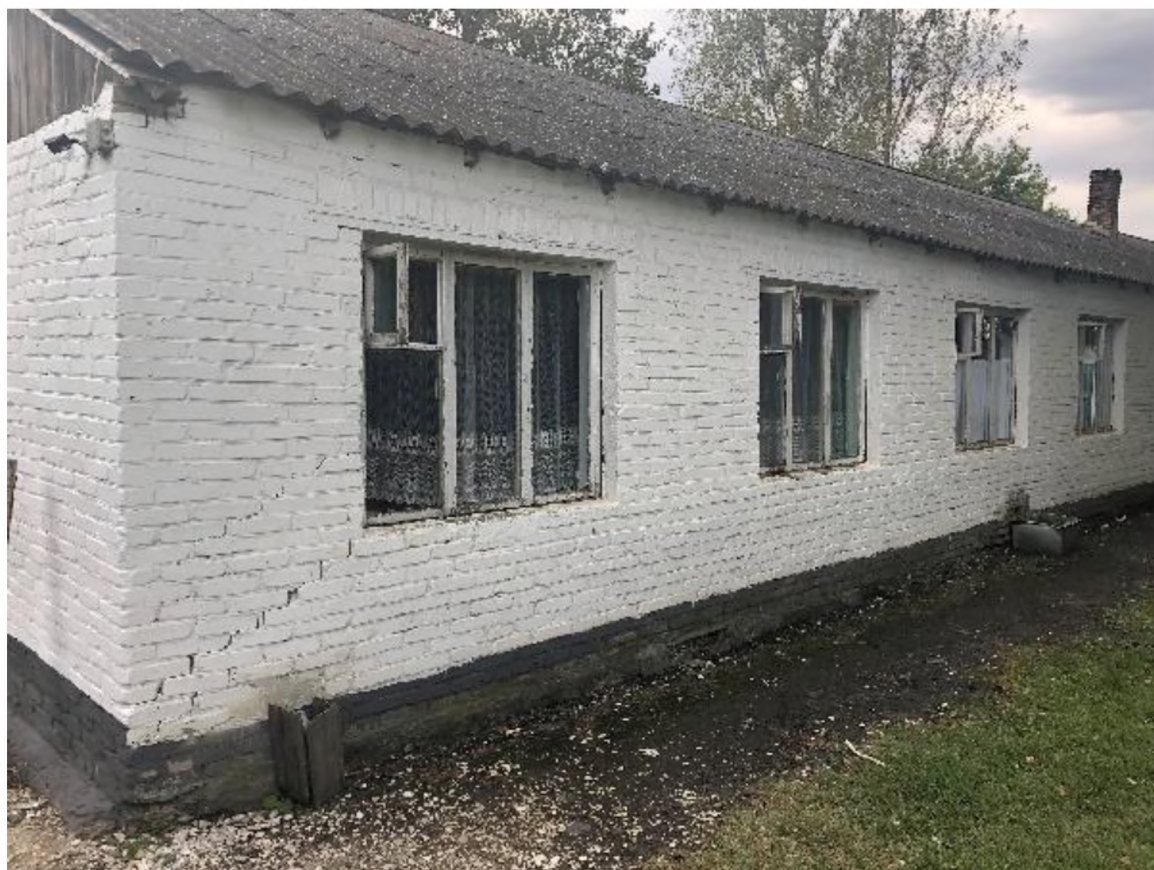
**Фото №13. Состояние наружной стены.**

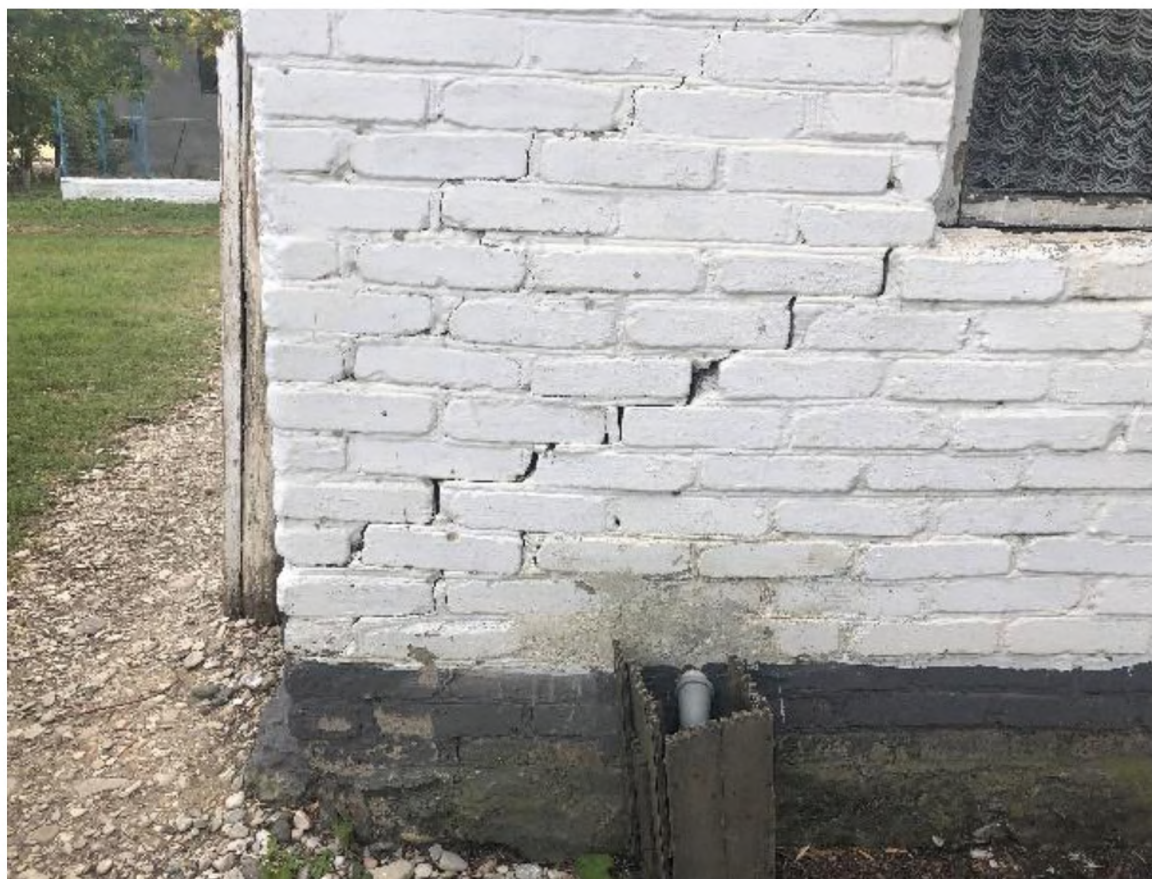
**Фото №14. Трещина по стене**

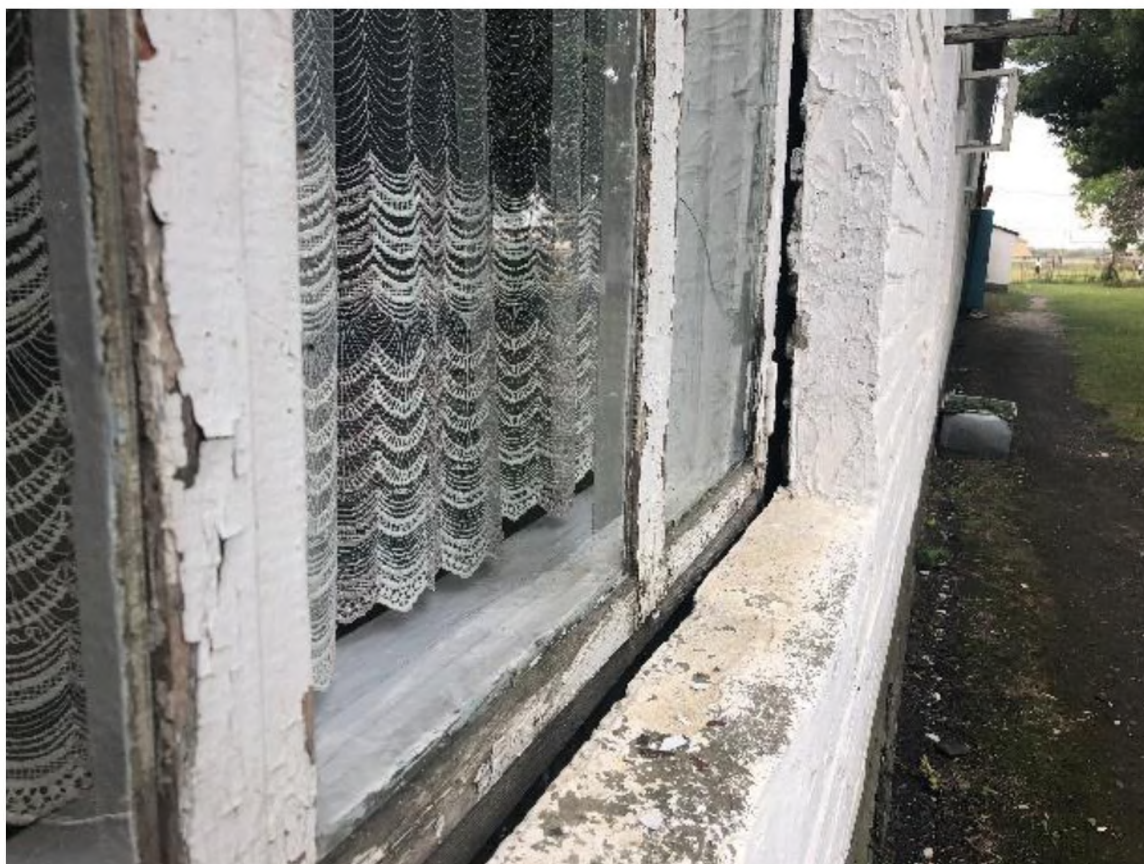
**Фото №15. Блок «А».Состояние наружной стены, оконного блока.**

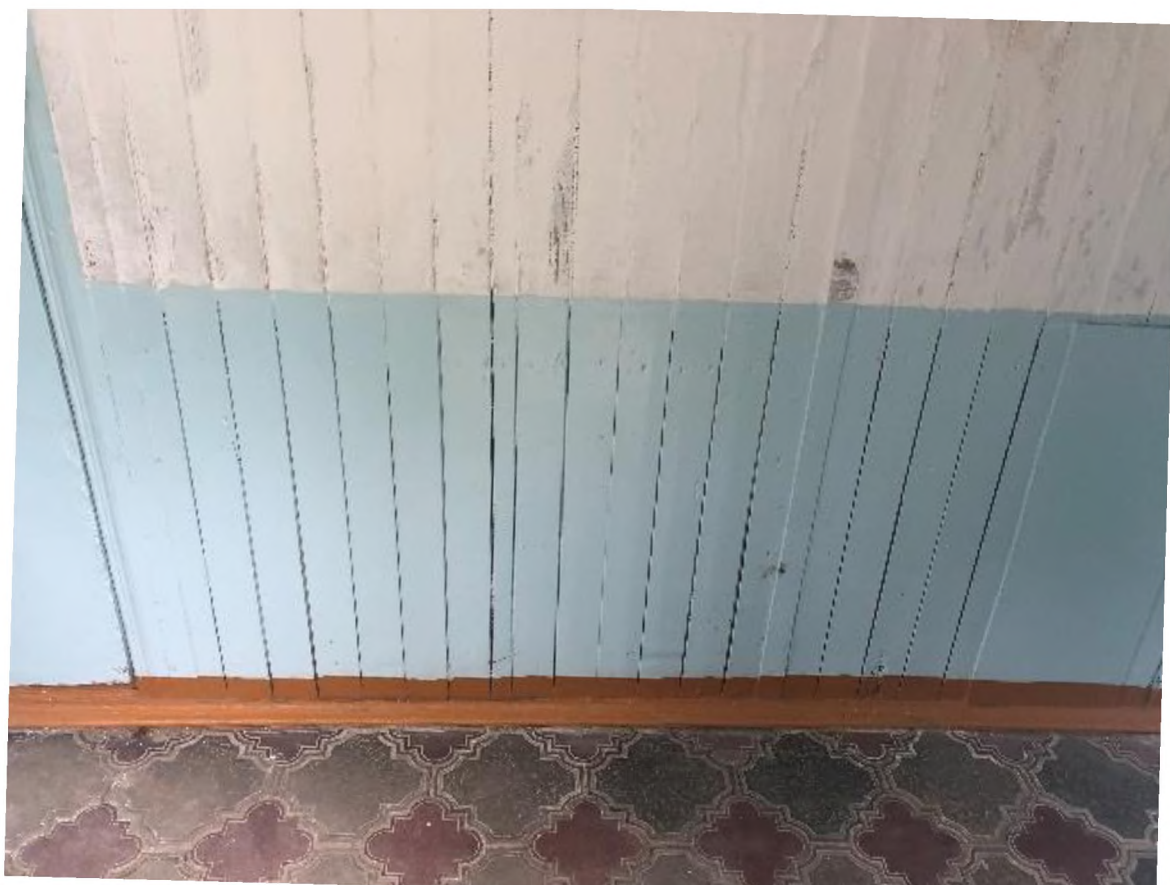
**Фото №16. Блок «Б». Состояние стены.**

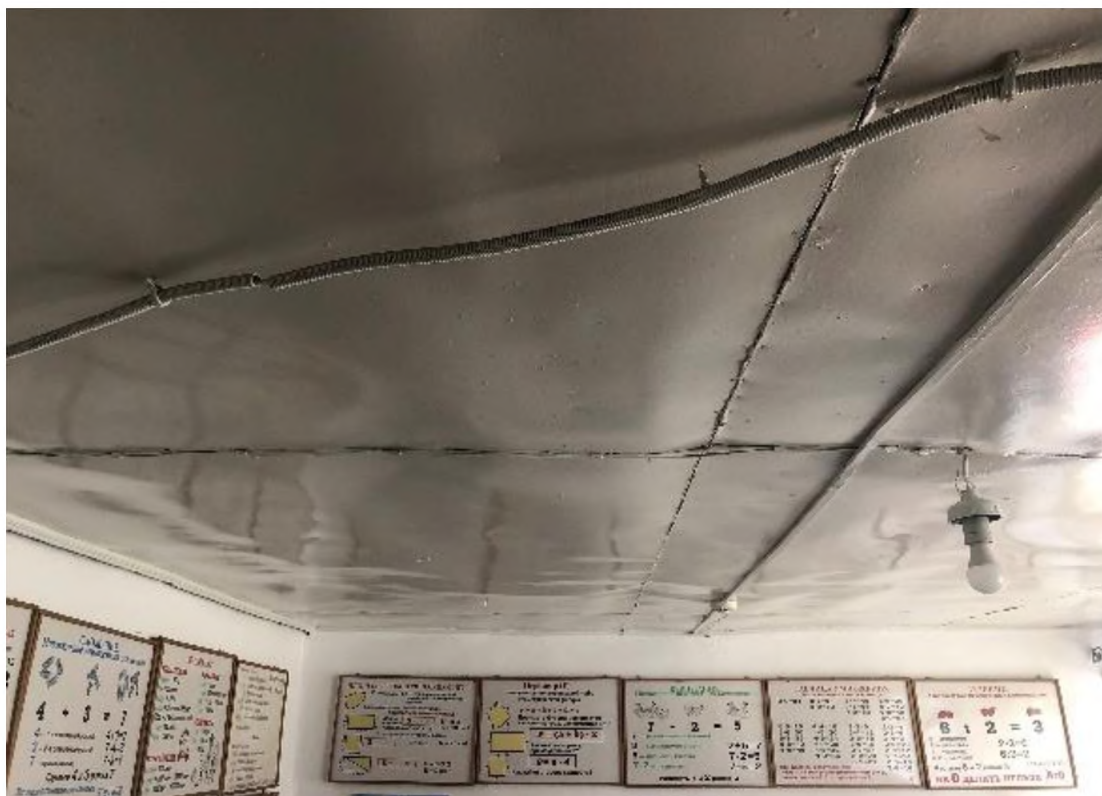
В блоках «А» и «Б» перекрытия устроены из деревянных балок, с опиранием на деревянный каркас. В зонах с сейсмичностью 9 баллов, устройство деревянных покрытий не удовлетворяет п. 6.3.6 (СП 14.13330.2018).

Фото №17.Состояние потолков.

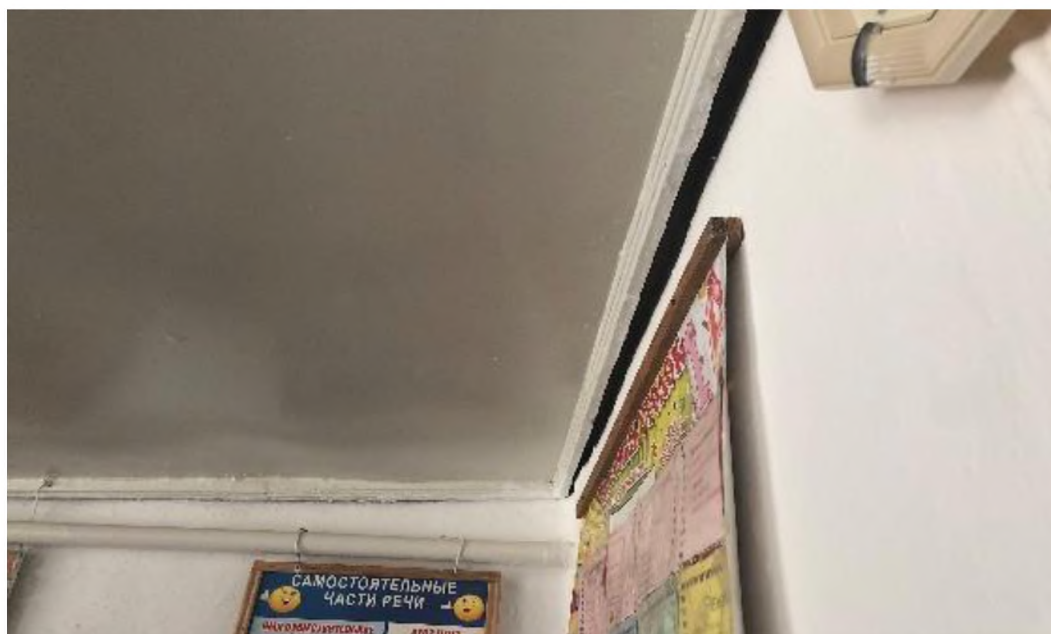
Фото №18.Состояние потолков.

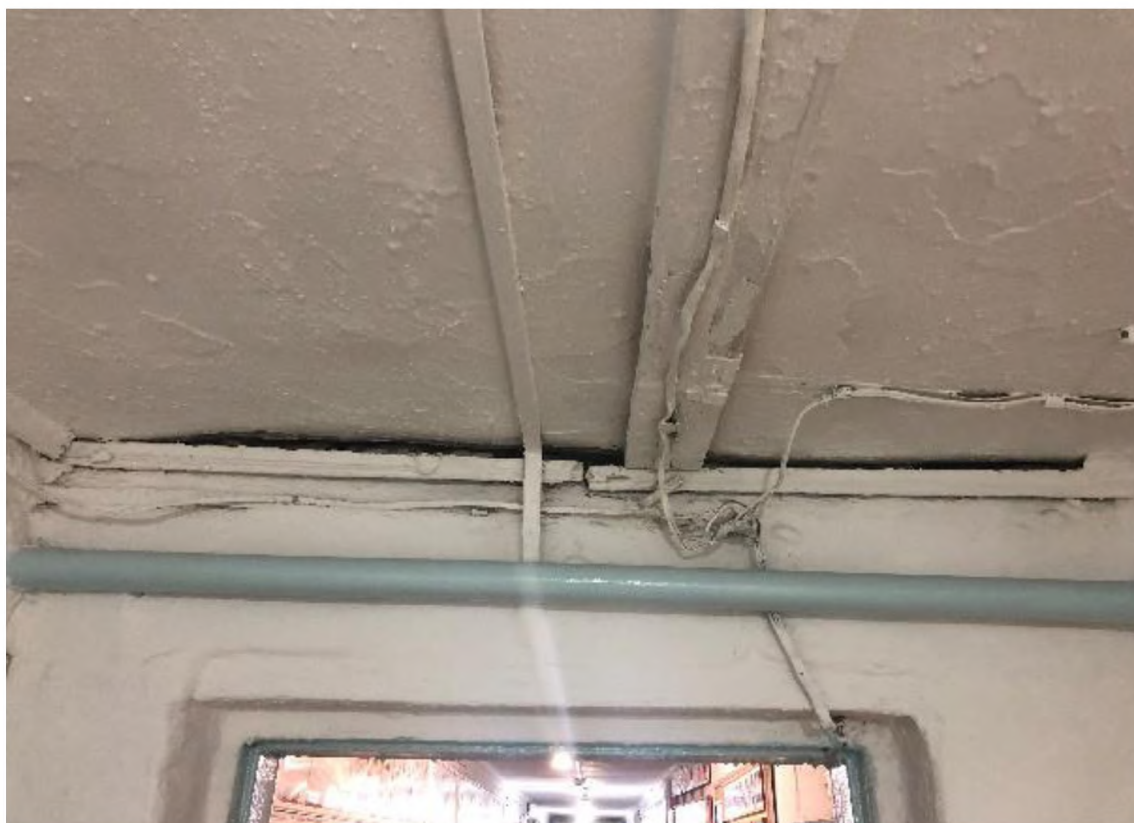
**Фото №19.Состояние потолков.**

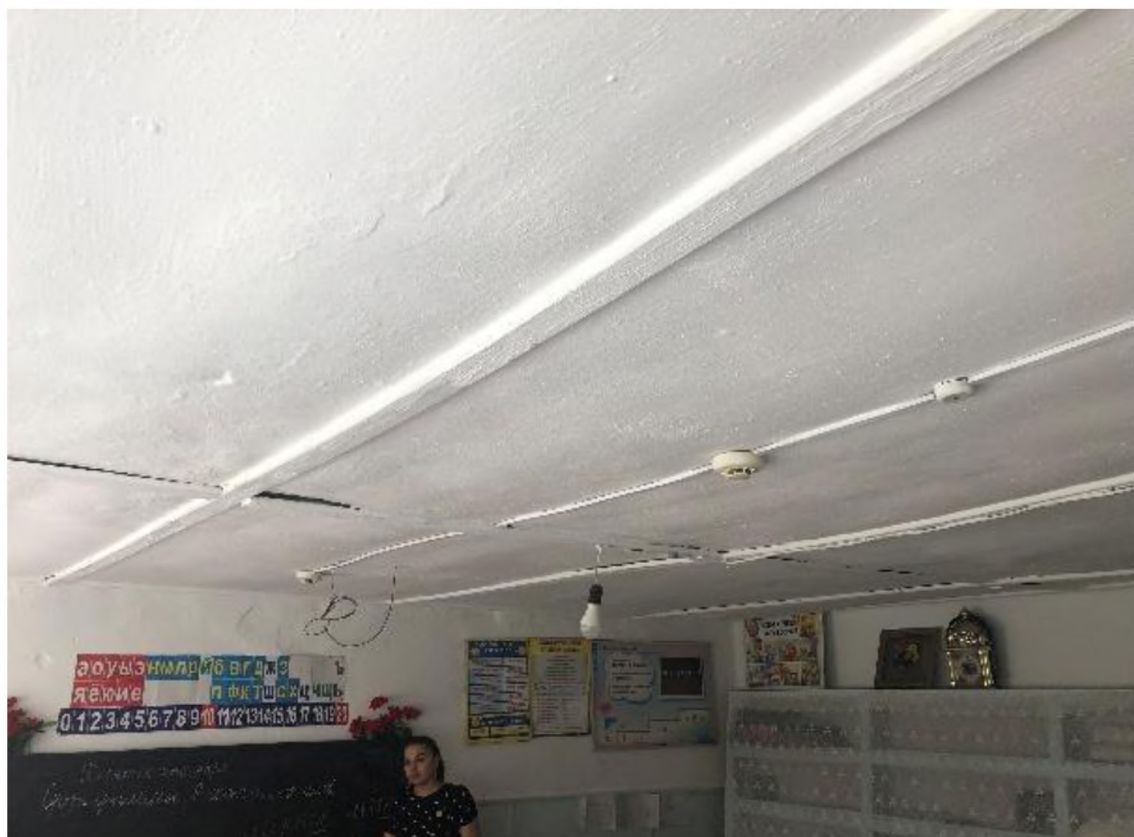
**Фото №20.Состояние потолков.**

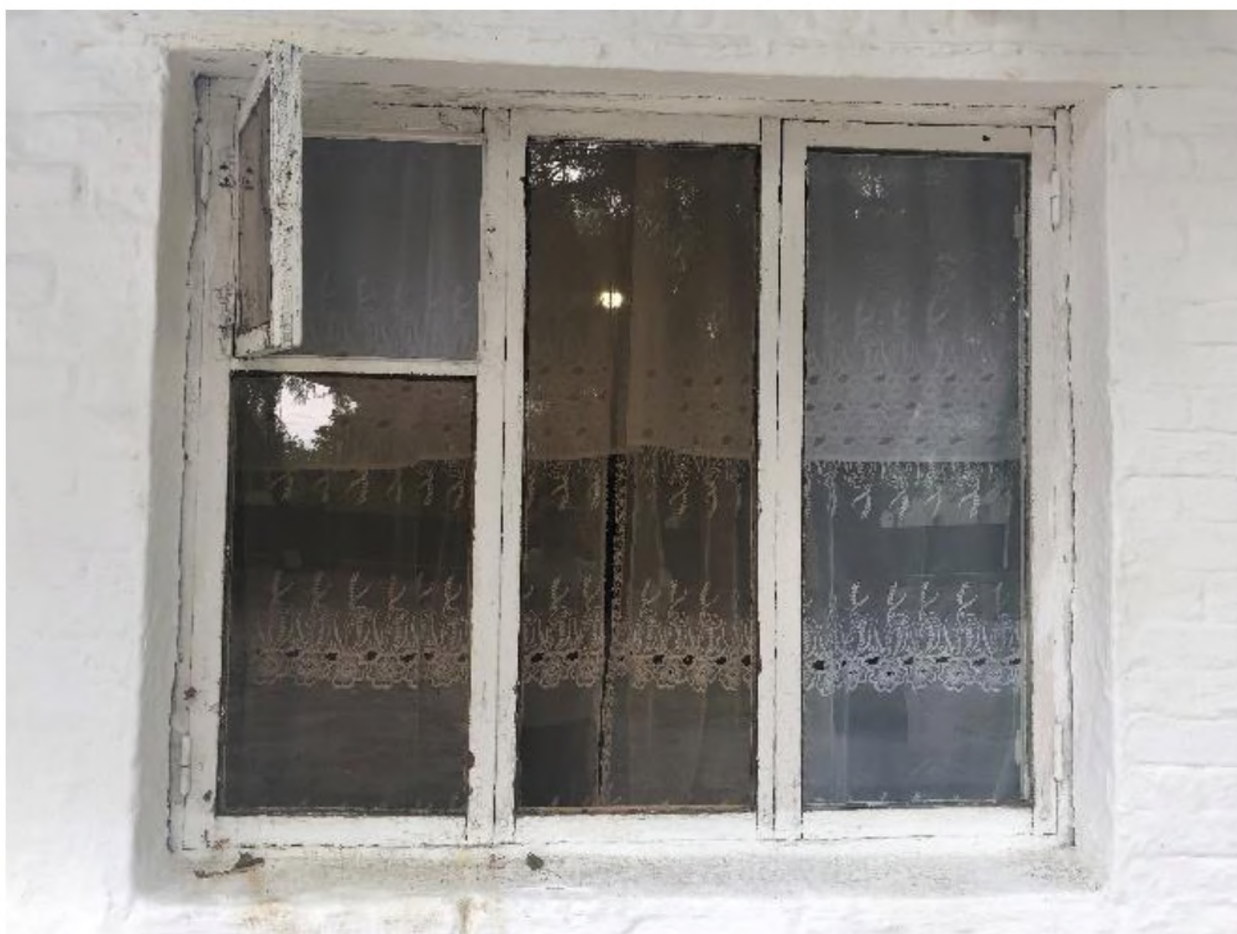
В блоке «А» и блоке «Б» окна деревянные размерами 140х160см. Деревянные окна имеют трещины в местах сопряжения коробок со стенами, истертость и щели в притворах. Замазка местами отстала, частично отсутствуют штапики, трещины стекол, отсутствуют отливы. Износ 50%.

**Фото №21. Блок «А». Состояние оконного блока.**

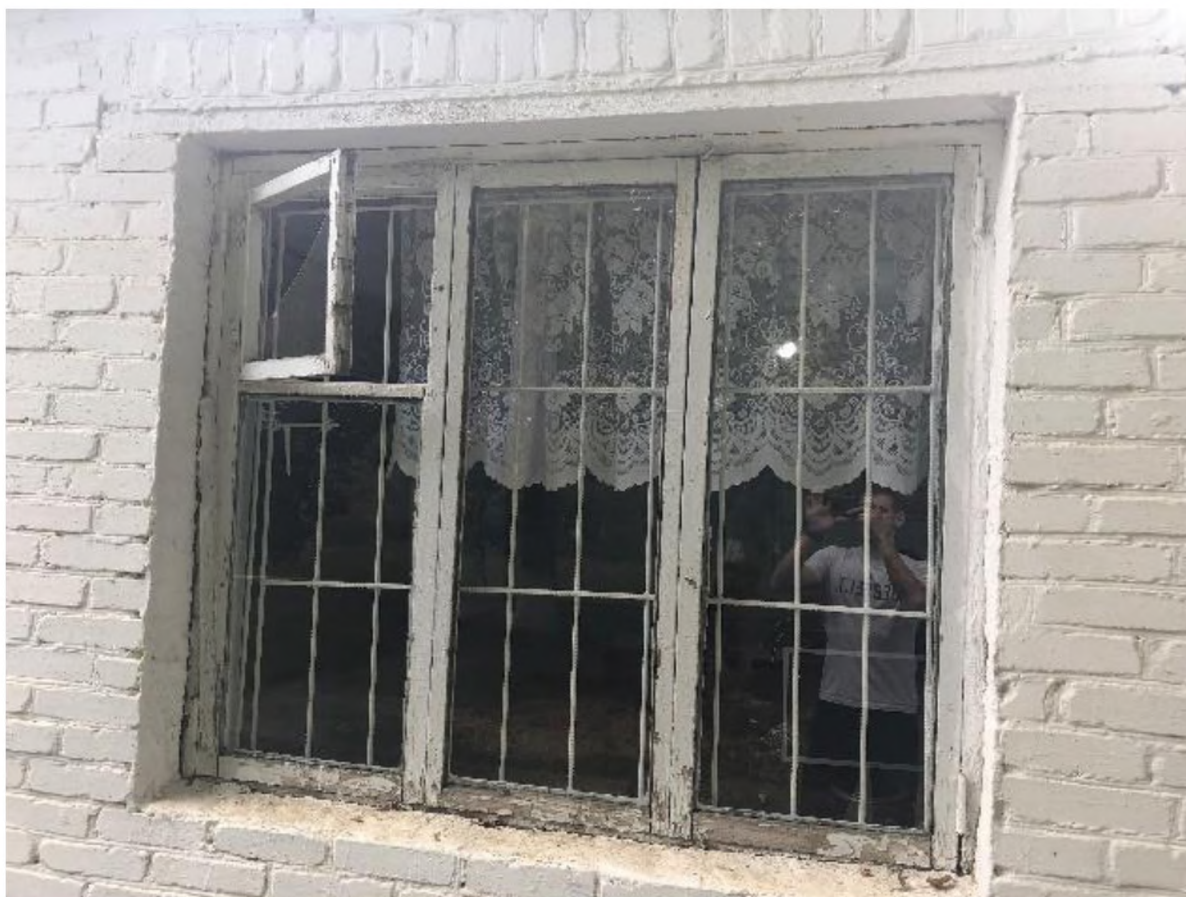
**Фото №22. Блок «А». Состояние оконного блока.**

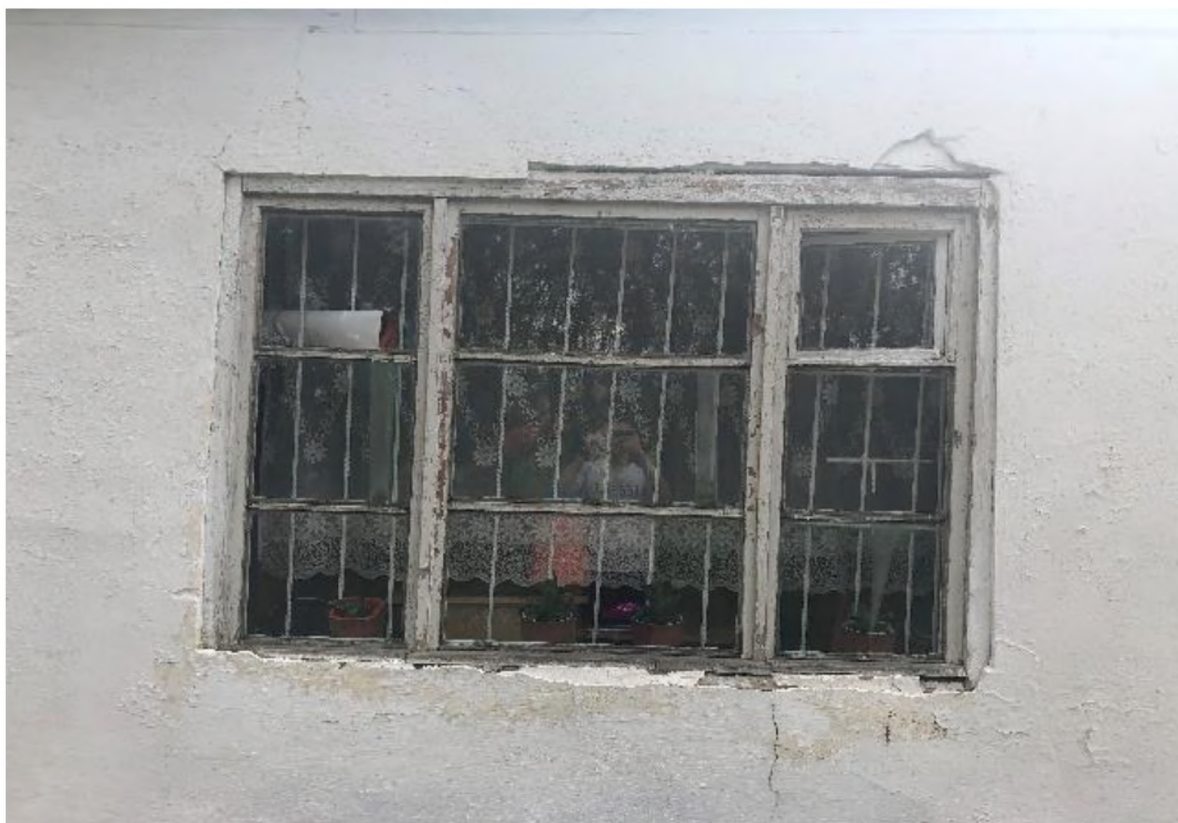
**Фото №23. Блок «А». Состояние оконного блока.**

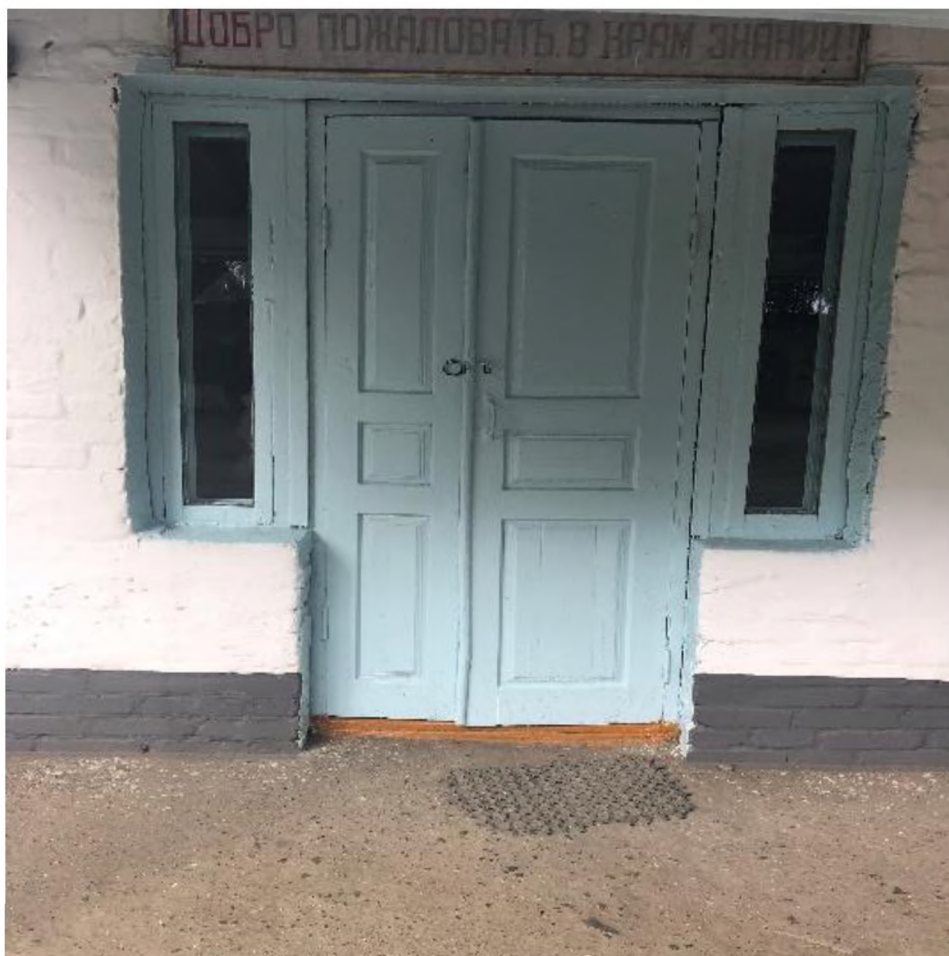
В блоках «А» и «Б» дверные блоки наружные и внутренние деревянные. Деревянные блоки имеют мелкие трещины в местах сопряжения коробок со стенами, истертость и щели в притворах. Износ 40%.

**Фото №24. Блок «А». Состояние дверного блока.**

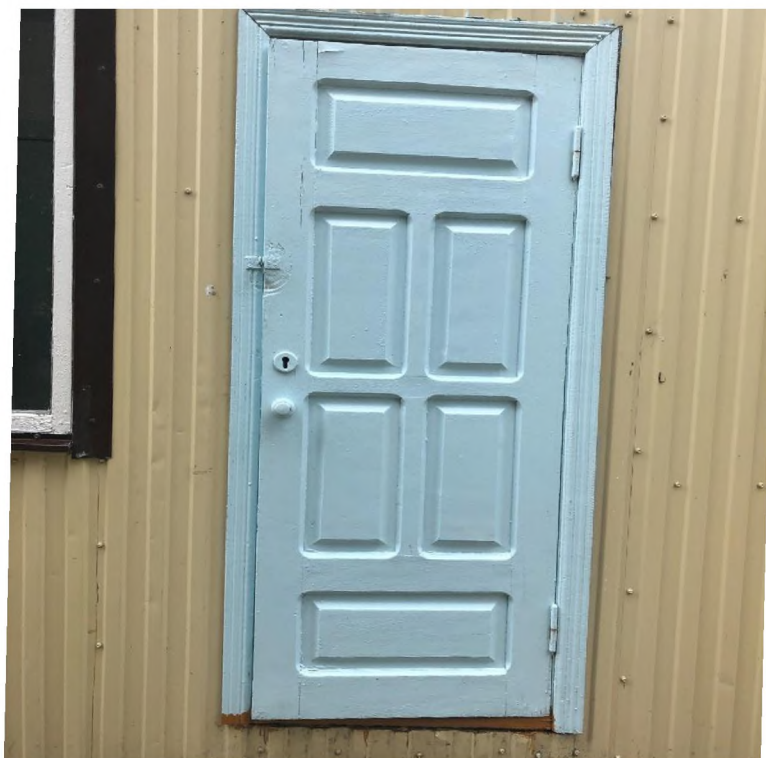
**Фото №25. Блок «Б». Состояние дверного блока.**

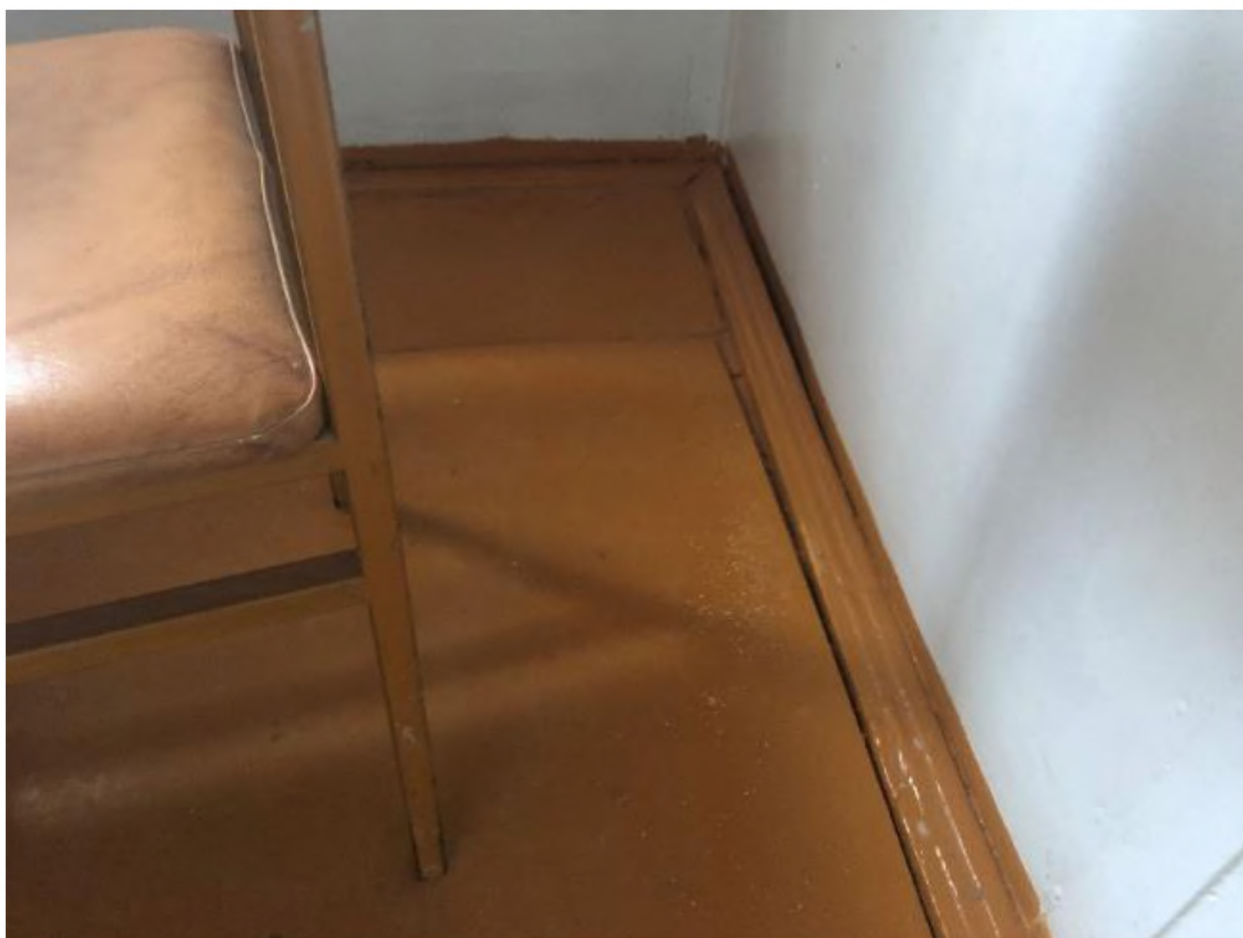
В блоке «А» в учебных классах полы дощатые деревянные, в коридоре полы по грунту покрыты керамической плиткой. В блоке «Б» полы по грунту покрыты керамической плиткой. Обнаружены отдельные выбоины и мелкие трещины, незначительные повреждения плинтусов, что соответствует износу 35%. Имеются сколы, щели между досками и провисание досок, что соответствует износу 45%. Дощатые деревянные доски покрыты масляной краской. Обследование полов показало, что деревянные полы имеют прогибы, просадки. Износ пола 45-65% согласно ВСН 53-86 (р) «Правила оценки физического износа жилых зданий».

**Фото №26. Состояние полов.**

Множественные дефекты деревянных полов и полов по грунту оказывают отрицательное влияние на эксплуатационную надежность полов. Фактическое состояние полов: требует полной замены.

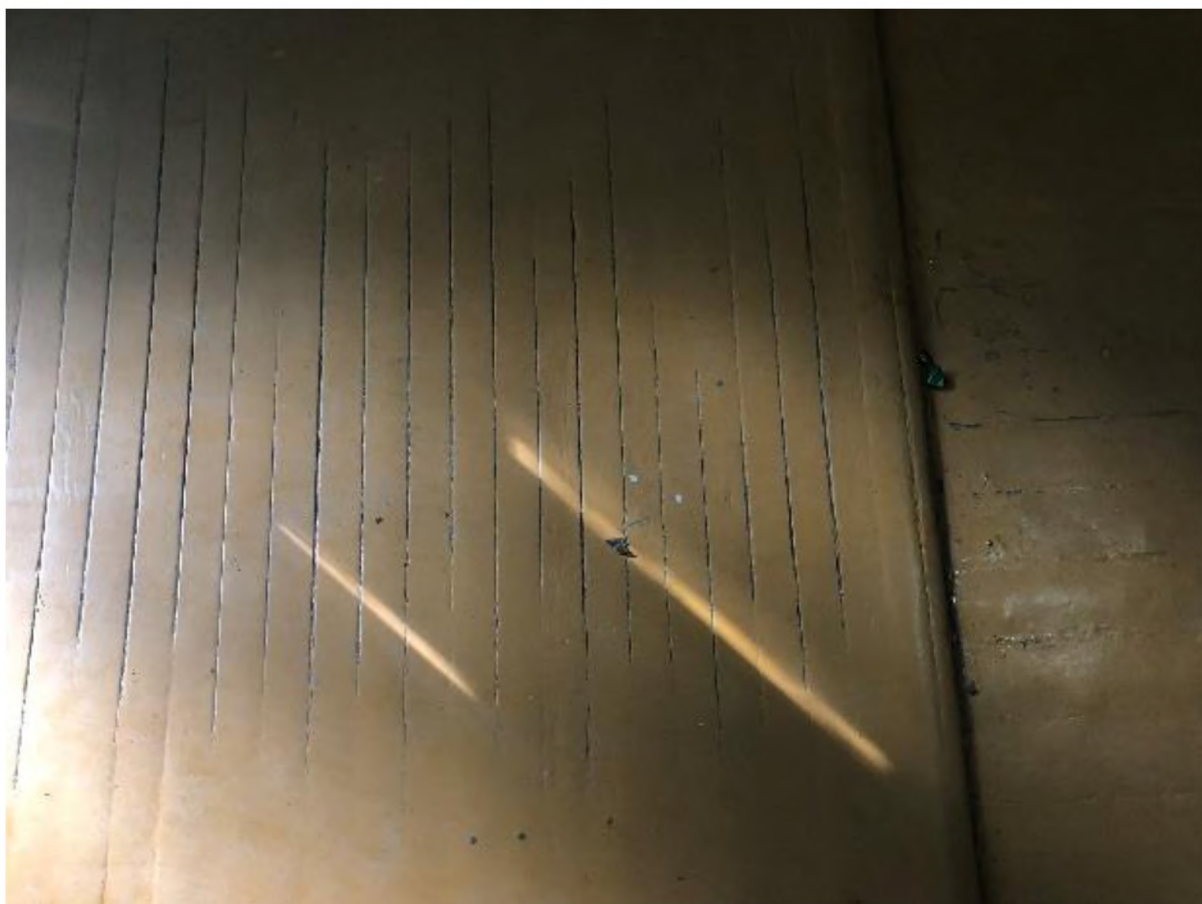
**Фото №27.Состояние полов.**
