**ОТЧЕТ №31/19**

**о проведении обследования технического состояния МКОУ  
«Хамаматюртовская СОШ №2» на 140 мест с. Хамаматюрт,  
Бабаюртовский район, Республика Дагестан.**

Обследование и оценка конструкций здания на соответствие  
СП 14.13330.2018 «Строительство в сейсмических районах».

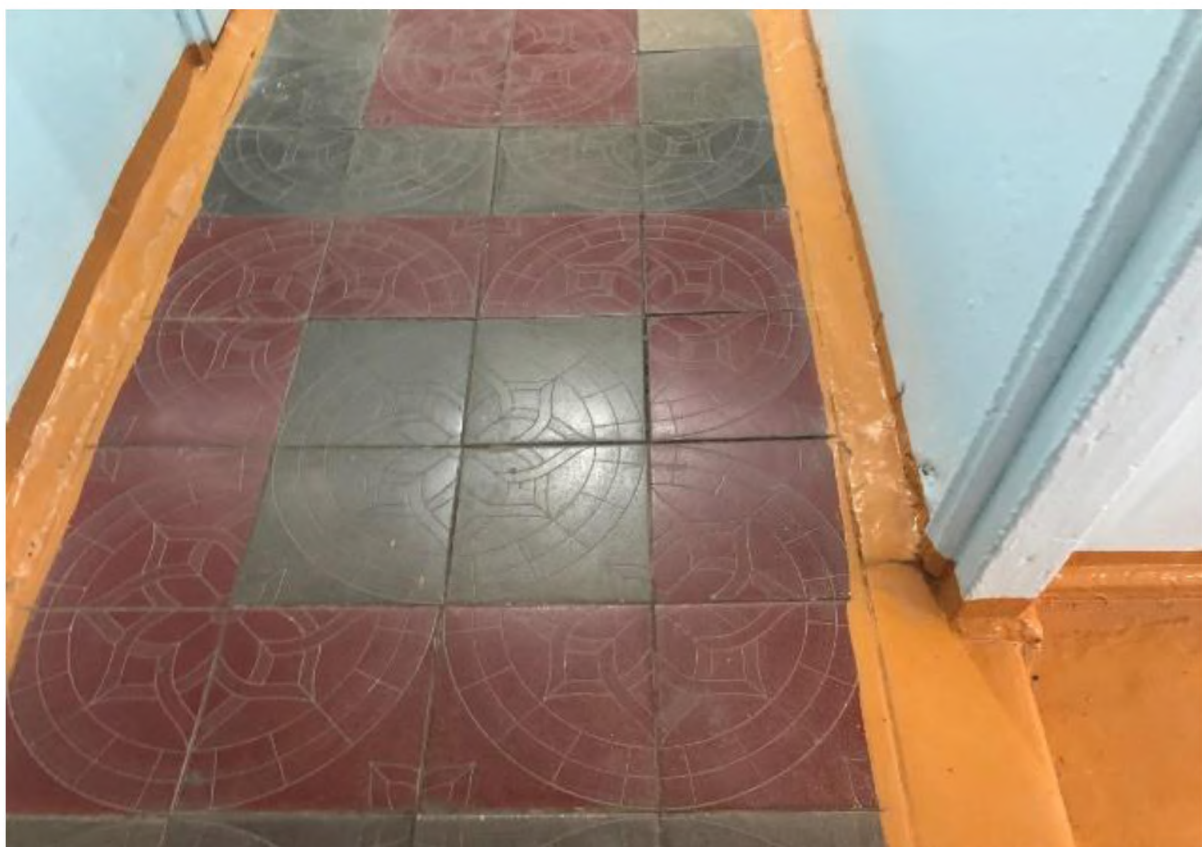
В блоке «А» в учебных классах полы дощатые деревянные, в коридоре полы по грунту покрыты керамической плиткой. В блоке «Б» полы по грунту покрыты керамической плиткой. Обнаружены отдельные выбоины и мелкие трещины, незначительные повреждения плинтусов, что соответствует износу 35%. Имеются сколы, щели между досками и провисание досок, что соответствует износу 45%. Дощатые деревянные доски покрыты масляной краской. Обследование полов показало, что деревянные полы имеют прогибы, просадки. Износ пола 45-65% согласно ВСН 53-86 (р) «Правила оценки физического износа жилых зданий».

**Фото №28.Состояние полов.**

Множественные дефекты деревянных полов и полов по грунту оказывают отрицательное влияние на эксплуатационную надежность полов. Фактическое состояние полов: требует полной замены.

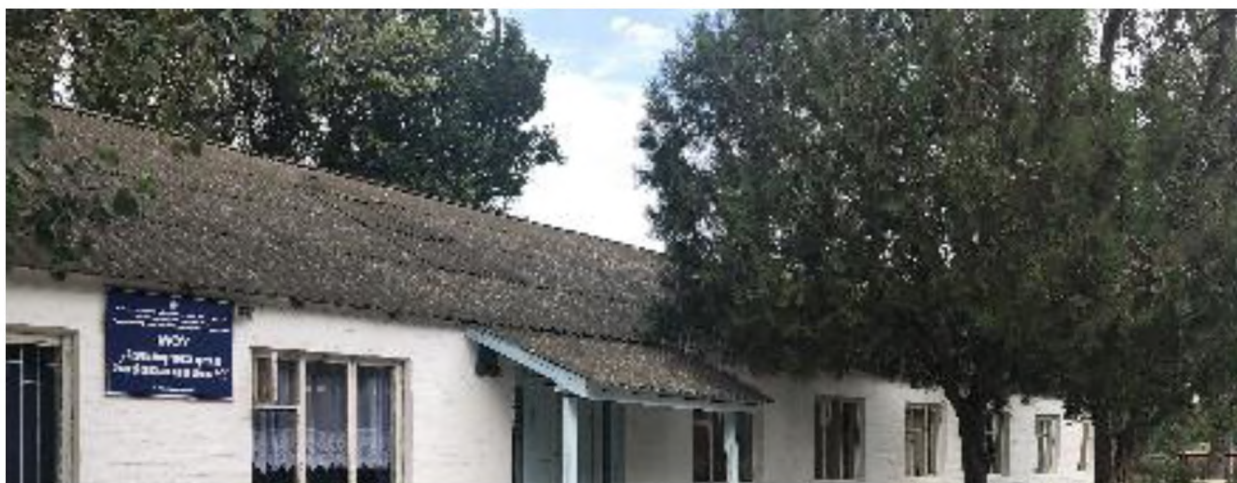
В блоке «А» и блоке «Б» кровля двускатная из асбестоцементных волнистых листов по деревянной стропильной системе. Стропильная система выполнена из деревянного бруса, досок разного сечения. Конструктивная схема не соответствует серии 2.160-6с «Узлы покрытий жилых зданий для строительства в сейсмических районах» и СП 17.13330.2017 «Кровли». Актуализированная редакция СНиП II-26-76, а также п.6.15 СП 14.13330.2018 Строительство в сейсмических районах. Актуализированная редакция СНиП II-7-81\*.

**Фото №29.Состояние кровли. Стропильной системы.**

Существующая кровля блока «А» и блока «Б» не соответствуют всем нормам строительства при сейсмических нагрузках - СП 14.13330.2018 «Строительство в сейсмических районах», СП 20.13330.2016 «Нагрузки и воздействия», СП 17.13330.2014 "Кровли", СП 64.13330.2017 «Деревянные конструкции». Неправильное устройство кровли может привести к потере устойчивости её и гибели людей. Необходим полный демонтаж кровли и возведение новой.

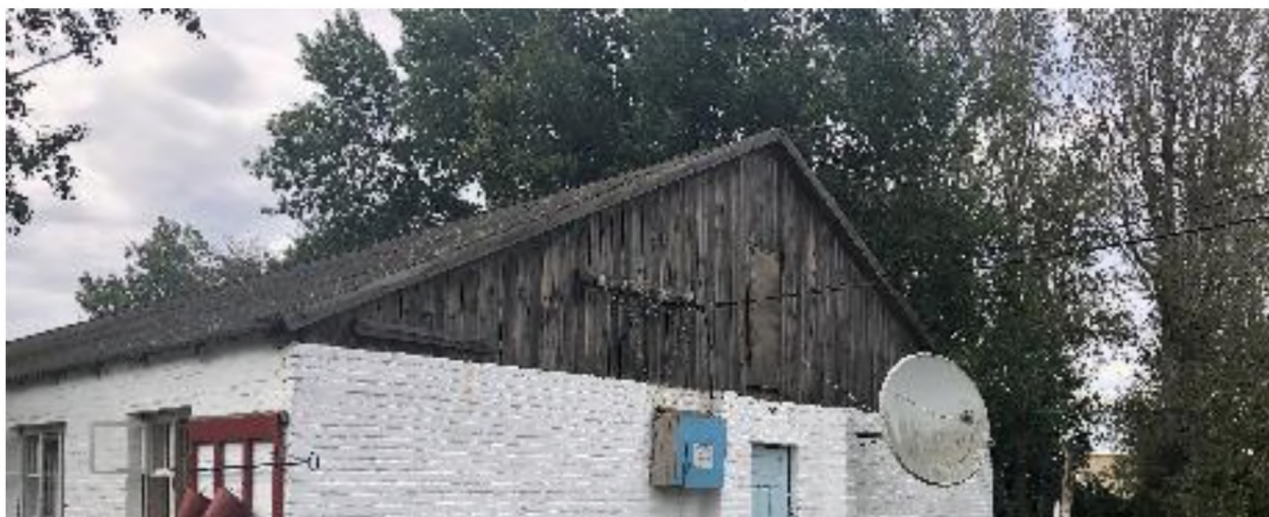
**Фото №30.Состояние кровли. Стропильной системы.**
